Vogn Specifik Behandlings Instruktion for **OPEL Karl**

ID nr.: KA-1516-1101-01-0915.

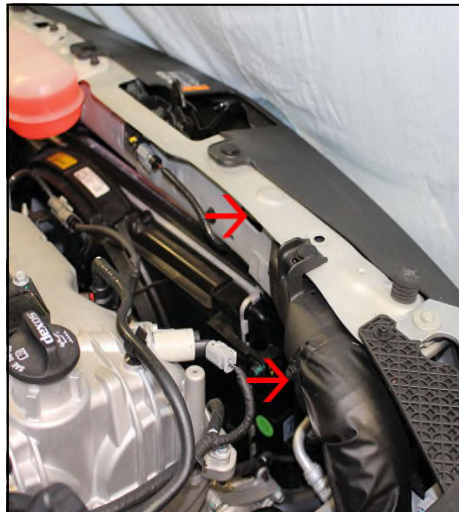
Højre side af låseplade.

Låsepladen der forbinder forreste langsgående vanger behandles gennem eksisterende huller. Sørg også for behandling af tværbjælke mellem forvanger.

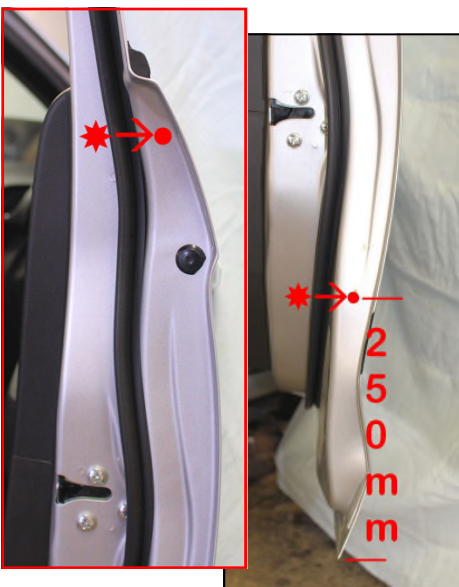
Højre fordør.

På grund af vange under skrabeliste bores og behandles øverst i bagkant som vist. Yderligere bores og behandles i bagkant i en højde af 250 mm målt fra dørens nederste kant.

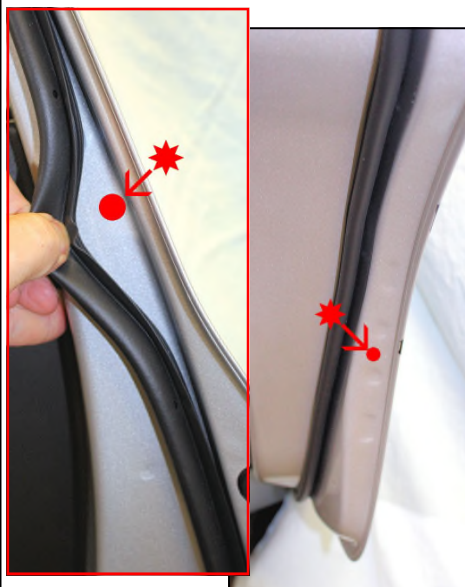
Højre bagdør.

På grund af vange under skrabeliste bores og behandles øverst i bagkant skjult under gummi-liste. Yderligere bores og behandles i dørens bagkant midt i området med indpresninger.

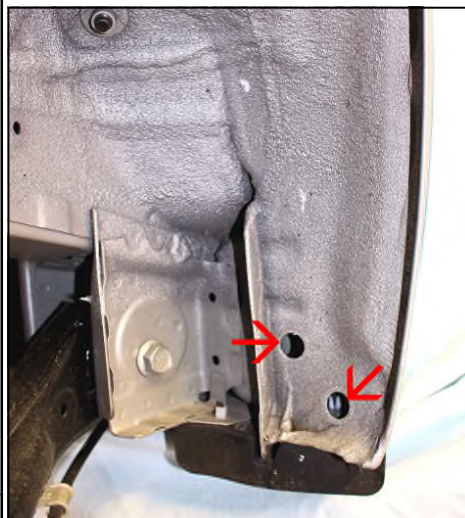
Højre dørpanel.

Dørpanelets ud- og indvendige del behandles gennem eksisterende huller forrest i baghjulskasse. Alternativt behandles gennem eksisterende huller i dørpanelets bund.
